Uso de geoprocessamento na determinação do Índice de Vegetação do Rio Estivas

Amaro José Celestino Filho ¹
Andréa Cammilla Palmeira Santos ¹
Bruna Azambuja D'Ottaviano ¹
Soraya Yires dos Santos Vilela ¹
Marcius Omena Bomfim de Lima ¹

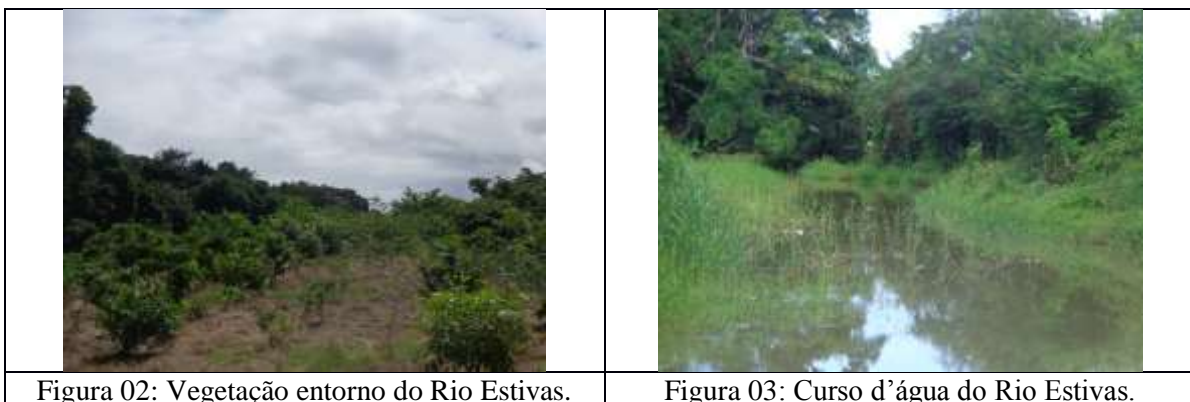
Foi realizada uma visita de campo ao Rio Estivas para coletar dados concretos da vegetação em áreas pré-selecionadas à montante (Figura 02) e à jusante (Figura 03) do seu curso. Foram marcadas as coordenadas geográficas para análise comparativa utilizando sensoriamento remoto e os dados obtidos no campo.

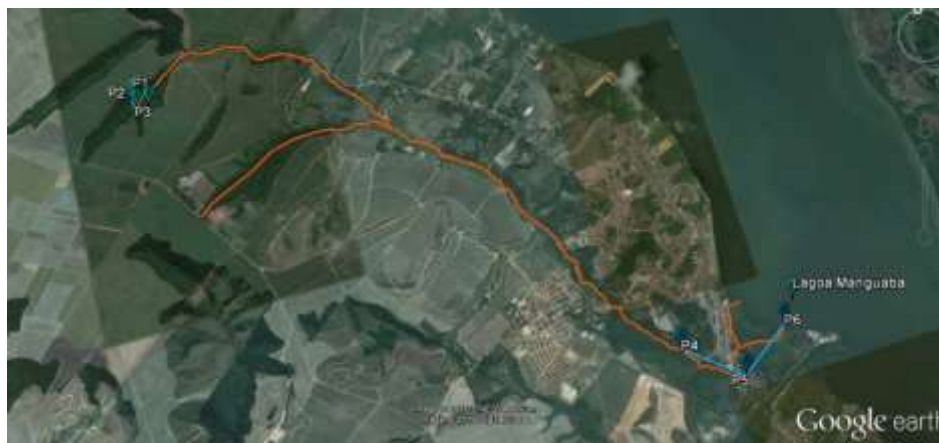
Figura 04: Georreferenciamento da bacia do Rio Estivas.
 Fonte: Elaborado no *Google Earth*, 2016.

Nesta etapa de georreferenciamento, também foram utilizados os arquivos fornecidos pelo professor orientador deste trabalho e o programa *ArcGis Online*. Desta forma foi possível visualizar toda a demarcação da Bacia do CELMM e a partir deste arquivo realizar uma subdemarcação ao longo do Rio Estivas, objetivo de nosso estudo, conforme Figura 04.

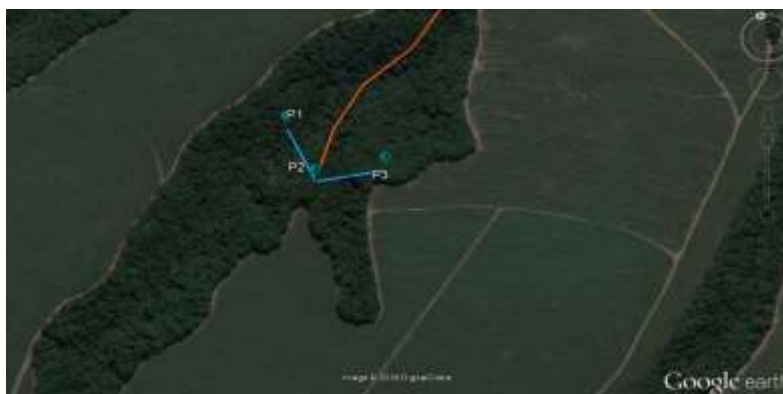
Os pontos à montante, onde foram coletadas as referências com uso do GPS, durante visita ao Rio Estivas, apresentaram alto índice de cobertura vegetal por estarem em área de projetos de reflorestamento e suas margens possuem mata ciliar completa (Figura 06).

Figura 06: Georreferenciamento à montante do Rio Estivas.

Apesar de sofrer um pequeno impacto da usina sucroalcooleira Terra Nova, em Pilar, que utiliza uma barragem de pequeno porte e realiza um bombeamento da água da nascente na época de estiagem para destinar para sua produção, durante visita ao local foi possível constatar que o corpo hídrico não apresentava alterações de cor, cheiro e turbidez e mantinha características de boa qualidade, sem assoreamento e presença de sedimentos.

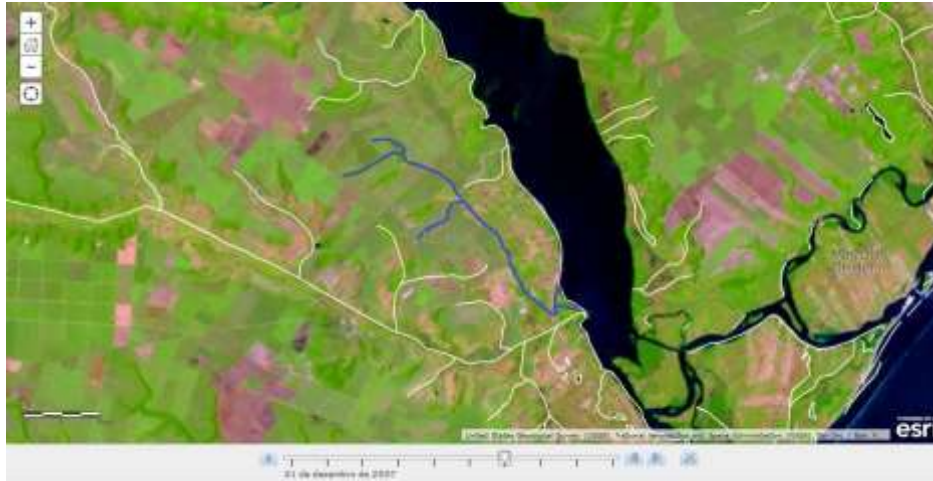
Figura 08: Análise vegetal ao longo da bacia do Rio Estivas em 2007.
Fonte: Elaborado no *ArcGis Online*, 2016.

Com relação à análise da vegetação às margens do Rio Estivas, com o auxílio do *ArcGis Online* foi possível ver imagens cronológicas da região e perceber que há uma alteração quanto à existência de vegetação em algumas regiões. As Figuras 08 e 09 mostram de uma forma geral que, em alguns pontos, não havia vegetação no ano de 2007 e entre 2013 e 2016 há presença de áreas mais verdes.

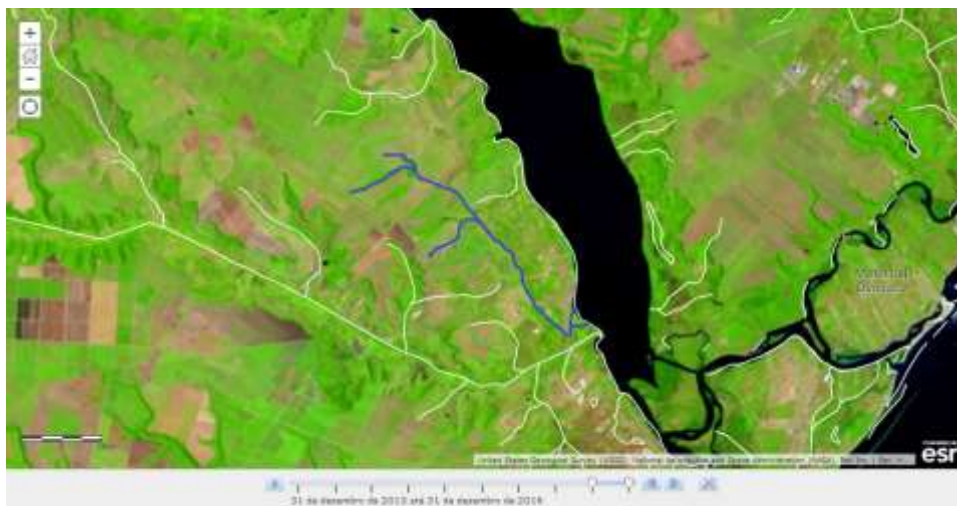
Figura 09: Análise vegetal ao longo da bacia do Rio Estivas entre 2013 e 2016.
Fonte: Elaborado no *ArcGis Online*, 2016.
