Impactos Ambientais sobre Áreas de Preservação Permanente. Estudo De Caso: Bacia do Riacho Silva -Maceió - AL

Klebson da Silva^{1,2}
Elisabete Camilo Fernandez²

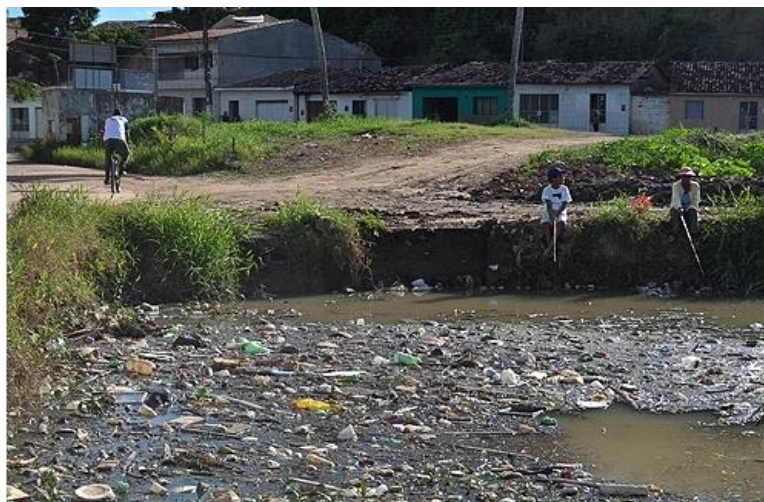
Figura 5. Moradores pescando sobre o riacho do Silva bastante degradado

A (Fig. 5) demonstrar é que a disposição de resíduos sólidos inadequadamente é constante, sem qualquer tipo de controle ou fiscalização, assim comprometendo a vazão do riacho do Silva, causando diversos transtornos à população residente na bacia (Fig.6). De acordo com Silva (2011) os indicadores socioeconômicos, mostraram que nas APP da bacia do riacho do Silva reside uma população de baixo nível de renda e de escolaridade, desprovida de orientação e assistência do Poder Público.

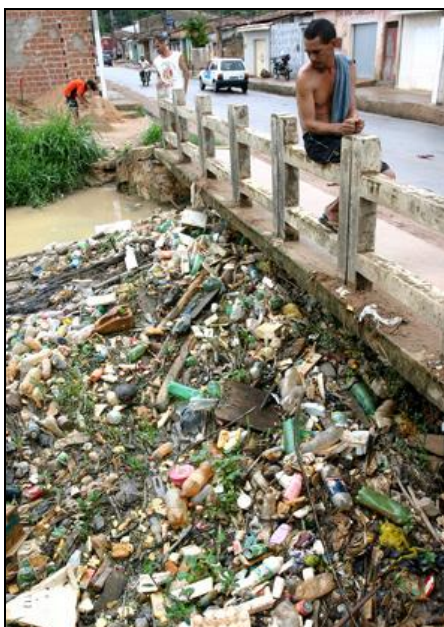
Figura 6. Ponte sobre riacho do Silva no bairro Bebedouro com quantidade expressiva de lixo

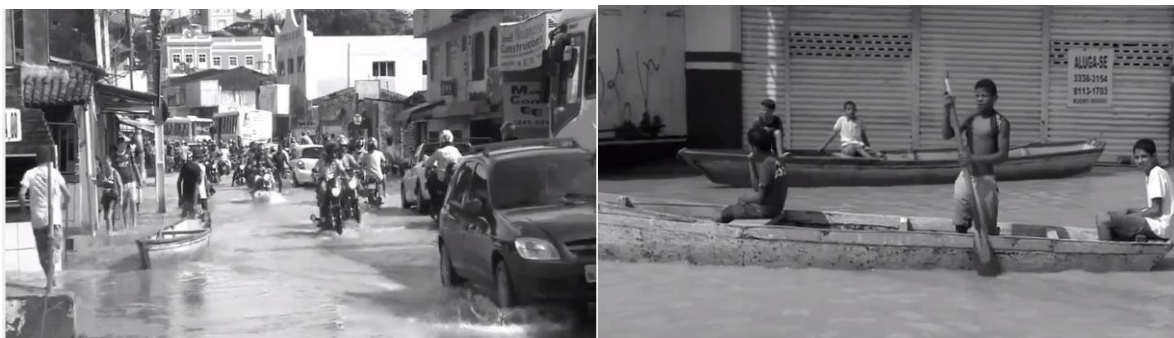
Figura 7. Enchente no riacho do Silva, Fonte: Gazeta, 2014.

Sendo assim, ao contrário do que havia até a década de 1950, quando uma barragem foi construída próxima à nascente, do Parque Municipal de Maceió, garantia o abastecimento para boa parte da capital, hoje é lama e entulho o que corre pelo riacho do Silva (Fig. 7).
