Diagnóstico e espacialização de eventos de movimentos de massa no município de Maceió - AL

Portanto, atendendo à solicitação da Defesa Civil de Maceió de analisar os movimentos de massa ocorridos no município em Julho de 2015 e, no intuito de contribuir com esse órgão na troca de conhecimentos sobre uso de Geotecnologias para a gestão de risco, o presente trabalho objetiva: diagnosticar e espacializar dois movimentos de massa ocorridos no município de Maceió – AL. Através da integração de geotecnologias e a análise dos condicionantes que aceleram esses processos em campo. Espera-se com este estudo, subsidiar a tomada de decisões da Coordenadoria Municipal de Defesa Civil no município de Maceió – COMDEC.

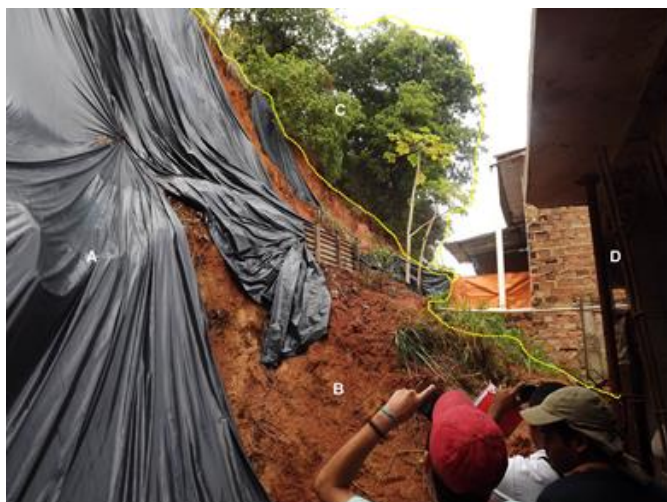
Na área 1 a inclinação do talude é de aproximadamente 80° na base (**Fig. 2**) e negativo no topo com aproximadamente 15 metros de altura, já na área 2 o talude apresentou inclinação variando entre 60° e 90° na lateral da encosta com altura estimada de 35 metros. É importante salientar que, segundo a Lei Lehmann, de parcelamento urbano (Lei Nº 6.766) nenhum dos casos acima cumprem a mesma devido à elevada declividade (condicionante geomorfológico) dos locais (>30°) (**Fig.3**). Proibidos para a construção de residências. Em ambos os casos, observa-se como a ação antrópica pode acelerar a ocorrência de deslizamentos devido ao mau uso do solo e desconhecimento da Geologia local e seus materiais de alteração, os solos. Os quais se encontram também, sem vegetação (Bigarella, 2003; Jorge e Guerra, 2013).

Figura 2: Registro fotográfico da área 1, destacando (A) medida de contenção da encosta realizada pela Coordenadoria Municipal de Defesa Civil - COMDEC, (B) Solo carreado pela ação do escorregamento, (C) Vegetação predominante de restinga, (D) Imóveis na base do talude. Fonte: Autores, 2015.

Quanto ao processo de ocupação as áreas diferem totalmente, pois na área 1 (**Fig.2**) as moradias são de bom padrão construtivo e se encontram na base da encosta, além de possuir no topo uma faixa de aproximadamente 15 metros de vegetação. Na área 2 (**Fig.3**) o tipo de ocupação é irregular com casas de baixo padrão construtivo localizadas no topo da encosta. Uma vez mais, a ação antrópica modificando a declividade natural da encosta com cortes e aterros para a ocupação, deixando em desequilíbrio o meio e potencializando a ocorrência de movimentos de massa (Pinto, 2013).

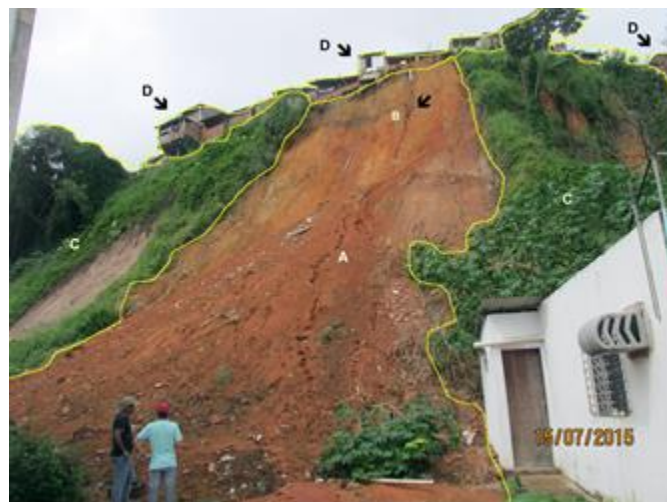
Analisando o condicionante climático das chuvas, incluindo neste caso também, o escoamento; nas duas áreas foi identificada erosão pluvial em sulcos. No entanto na área 2 (**Tab.2**) tem-se como agravante o lançamento de águas servidas (**Fig. 3**).

Figura 3: Registro fotográfico da área 2, destacando (A) região do escorregamento com acúmulo de solo carreado, (B) sulco erosivo causado por água servida, (C) Vegetação em estágio primário de regeneração, com predominância em gramíneas, (D) Ocupação Irregular no topo da encosta. Fonte: Autores, 2015.
