**Projeto Prosperidade Urbana Sustentável e Inclusiva no Estado de Alagoas:
Uma Iniciativa Integrada**

**RESULTADO 2:
MELHORIA DAS CONDIÇÕES DE VIDA DOS HABITANTES DAS GROTA**

Subproduto:
Mapa Rápido Participativo
Sonho Verde (de Esperança)

Maceió
Abril de 2019

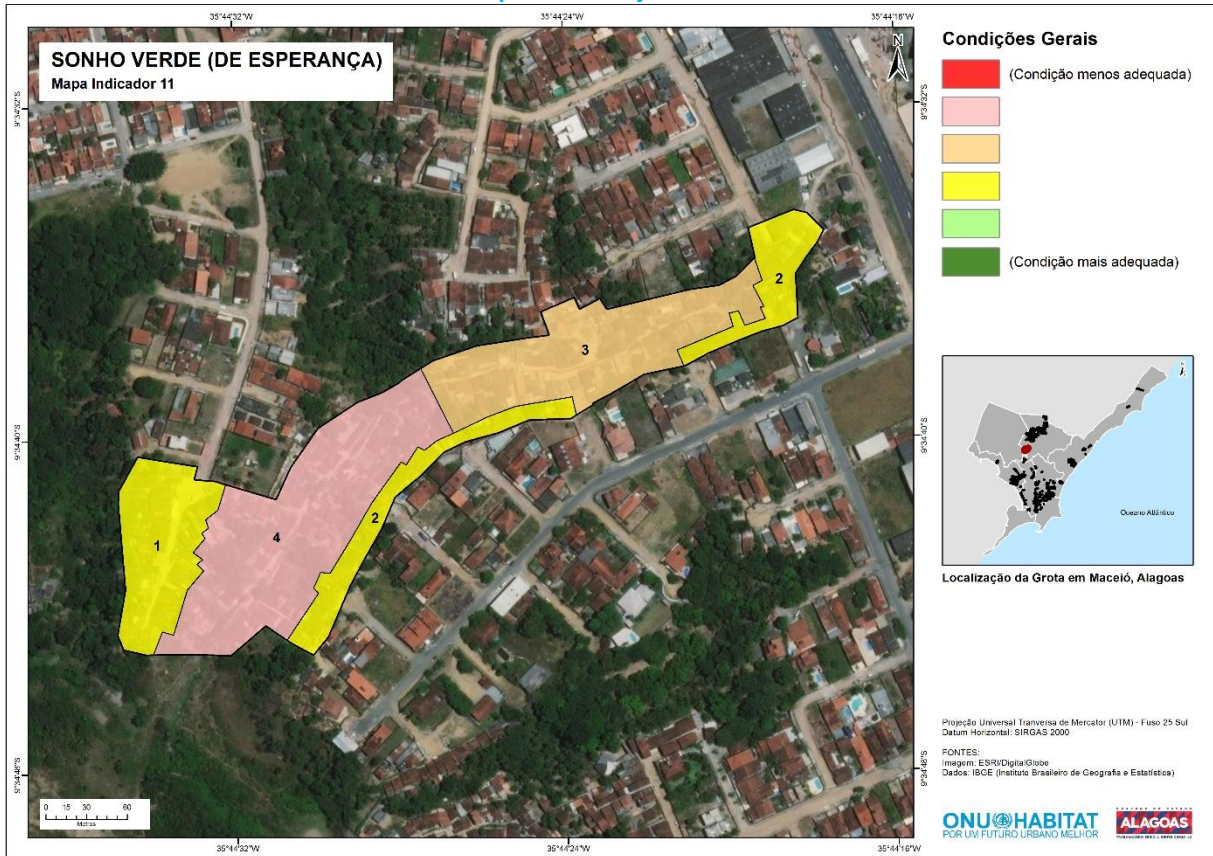
Mapa 1 – Condições Gerais

Tabela 2 - Índices do MRP para Sonho Verde (de Esperança), por microárea (MA)

Indicadores	MA 1	MA 2	MA 3	MA 4
Sinalização das vias e serviços postais	3,50	3,50	1,50	1,50
Infraestrutura para mobilidade	4,10	3,28	2,92	2,94
Acesso aos meios de transporte coletivo	1,62	1,62	1,35	1,35
Padrão das moradias	5,75	5,75	4,25	5,25
Abastecimento de água	6,00	3,83	3,33	3,33
Sistema de esgotamento sanitário	5,33	3,08	0,92	1,17
Sistema de drenagem de águas pluviais	5,85	5,75	3,75	0,15
Coleta de Lixo	2,57	2,85	2,57	2,31
Energia elétrica	6,00	6,00	5,40	5,40
Iluminação pública	3,00	3,00	3,00	2,08
ÍNDICE GERAL	4,04	3,61	2,56	1,85
