**Projeto Prosperidade Urbana Sustentável e Inclusiva no Estado de Alagoas:
Uma Iniciativa Integrada**

**RESULTADO 2:
MELHORIA DAS CONDIÇÕES DE VIDA DOS HABITANTES DAS GROTTAS**

Produto:
Relatório contendo conjunto de dados atualizados sobre grotas

Subproduto:
Mapa Rápido Participativo
Macaxeira

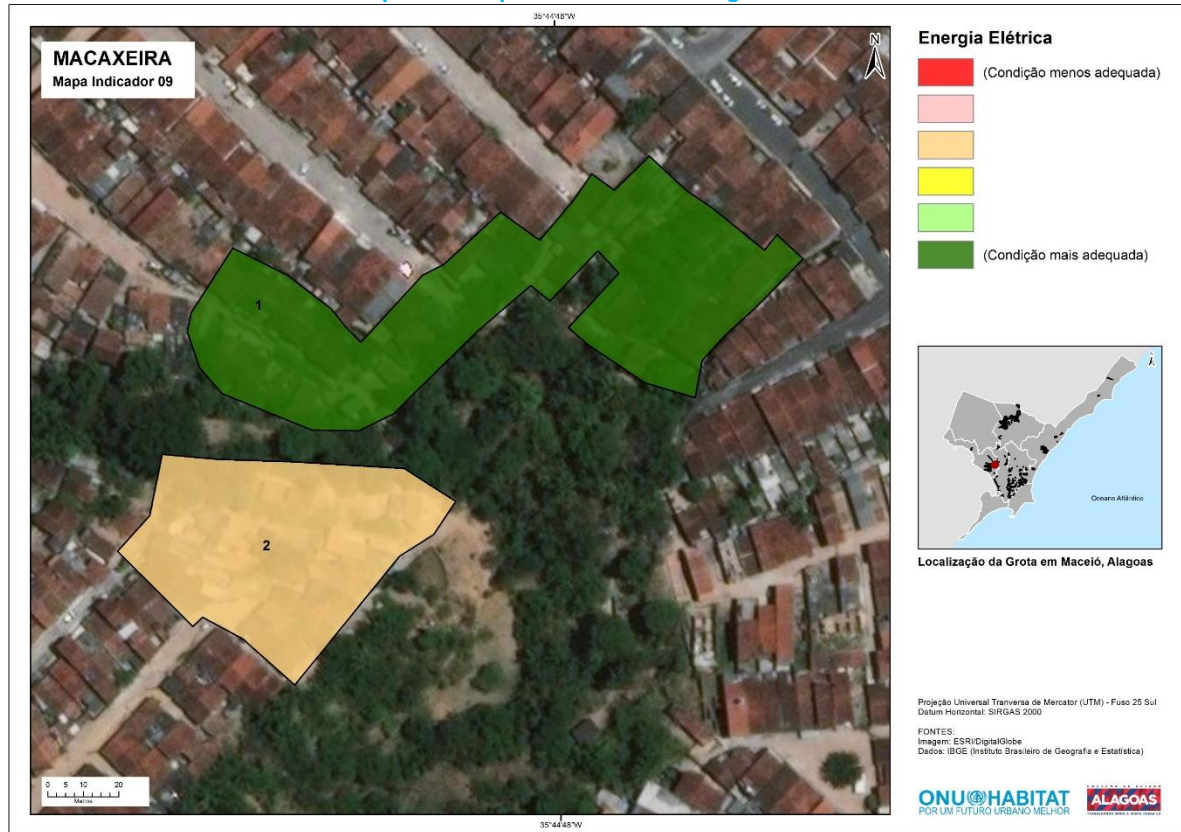
Mapa 10 - Mapa Indicador de Energia Elétrica

Energia elétrica	O fornecimento de energia elétrica é por ligações regulares e raramente há interrupções no serviço.
Iluminação pública	Há postes de iluminação pública em grande parte dos trechos da microárea. Os postes são de cimento, com luminárias e em bom estado de conservação. Não há fios (ou emaranhados) expostos com perigo de acidente, mas existem algumas gambiarras. Não há problema com a iluminação na microárea. A manutenção pública demora menos de um mês.
Espaços e equipamentos públicos	Não existem equipamentos ou espaços públicos de convivência, esporte e lazer na microárea ou entorno.
<p>Microárea 2 - parte baixa, com áreas planas e escadarias, com maior dificuldade de mobilidade e acessibilidade. Houve processo de melhorias urbanas pelo Programa Vida Nova nas Grotas, mas não possui serviços básicos, de forma que o abastecimento de água é pela rede não oficial, o esgoto é despejado em rio e a energia elétrica é irregular. O entrevistado salientou que esta microárea, na verdade, faz parte da grota Chã de Bebedouro (também conhecida como Macaxeira), não sendo reconhecida como uma grota separada.</p>

Energia elétrica	O fornecimento de energia elétrica é por ligações irregulares, mas raramente há interrupções no serviço.
Iluminação pública	Há postes de iluminação pública em grande parte dos trechos da microárea. Os postes são de cimento, com luminárias e em bom estado de conservação. Não há fios (ou emaranhados) expostos com perigo de acidente, mas existem algumas gambiarras. Não há problema com a iluminação na microárea. A manutenção pública demora menos de um mês.
Espaços e equipamentos públicos	Não há equipamentos ou espaços públicos de convivência, esporte e lazer na microárea ou entorno.
