**Projeto Prosperidade Urbana Sustentável e Inclusiva no Estado de Alagoas:
Uma Iniciativa Integrada**

Produto:
Relatório contendo conjunto de dados atualizados sobre grotas

Subproduto:
Mapa Rápido Participativo
Ladeira da Moenda

Ladeira da Moenda

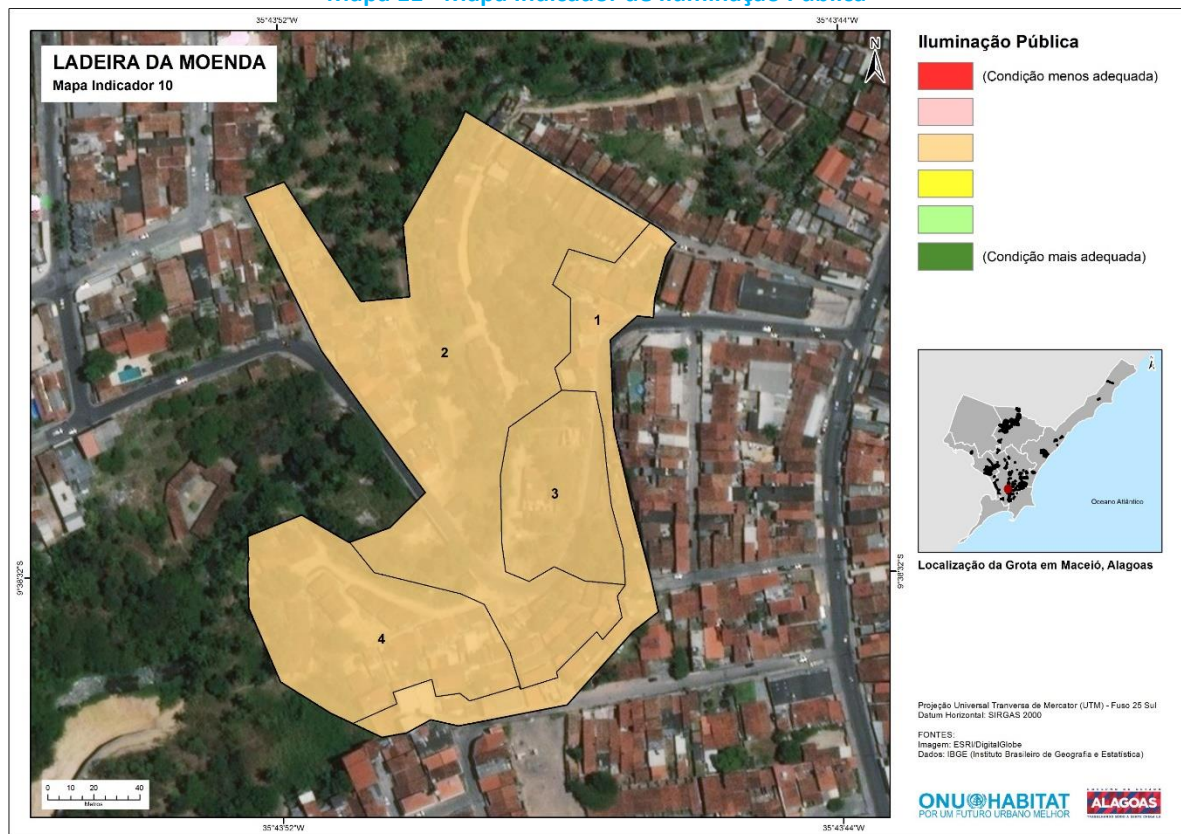
Mapa 11 - Mapa Indicador de Iluminação Pública

Iluminação pública	Há pontos de iluminação pública em toda microárea. Os postes são de cimento, com luminárias e estão em bom estado de conservação. Não foram vistos fios (ou emaranhados) expostos com perigo de acidente, assim como gambiarras. A manutenção pública demora, em média, uma semana após a solicitação.
Espaços e equipamentos públicos	Não existem equipamentos ou espaços públicos de convivência, esporte e lazer na microárea.
